Machbarkeitsstudie für eine Verbundlösung mit der Gemeinde Adelsried zur Sicherung der Wasserversorgung

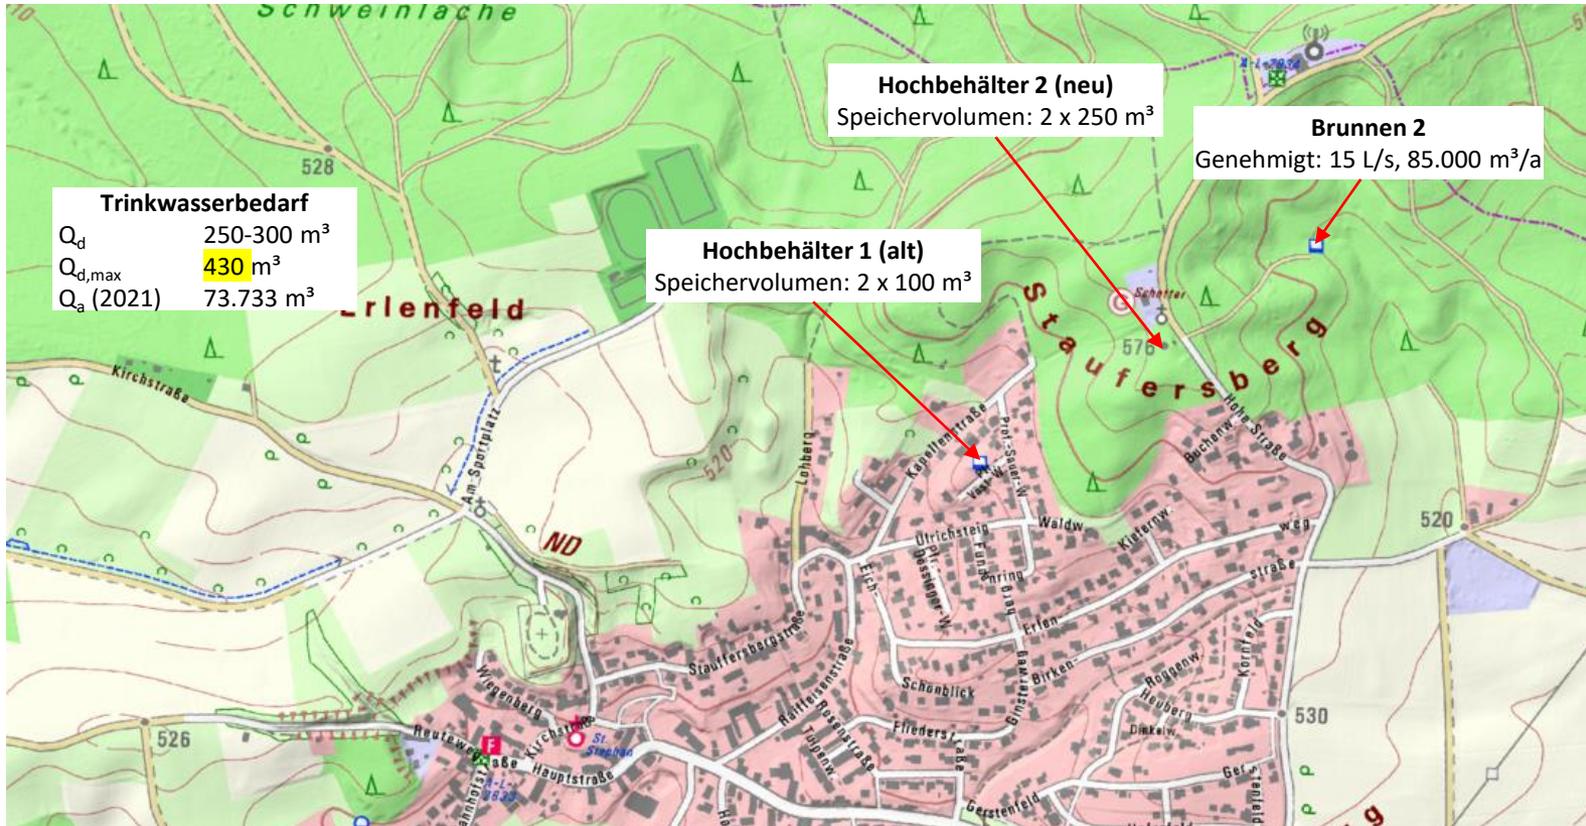
Ausgangssituation Bonstetten

Nur ein Brunnen steht zur Trinkwasserversorgung zur Verfügung.
Eine **Verbundlösung** mit einem angrenzenden Wassernachbarn **besteht nicht**.
Eine **Ersatzpumpe** für den Brunnen sowie eine **Notstromversorgung** sind **nicht vorhanden**.
Technische Defekte oder ein Stromausfall gefährden die Trinkwasserversorgung.
Die **Versorgungssicherheit ist eingeschränkt**.

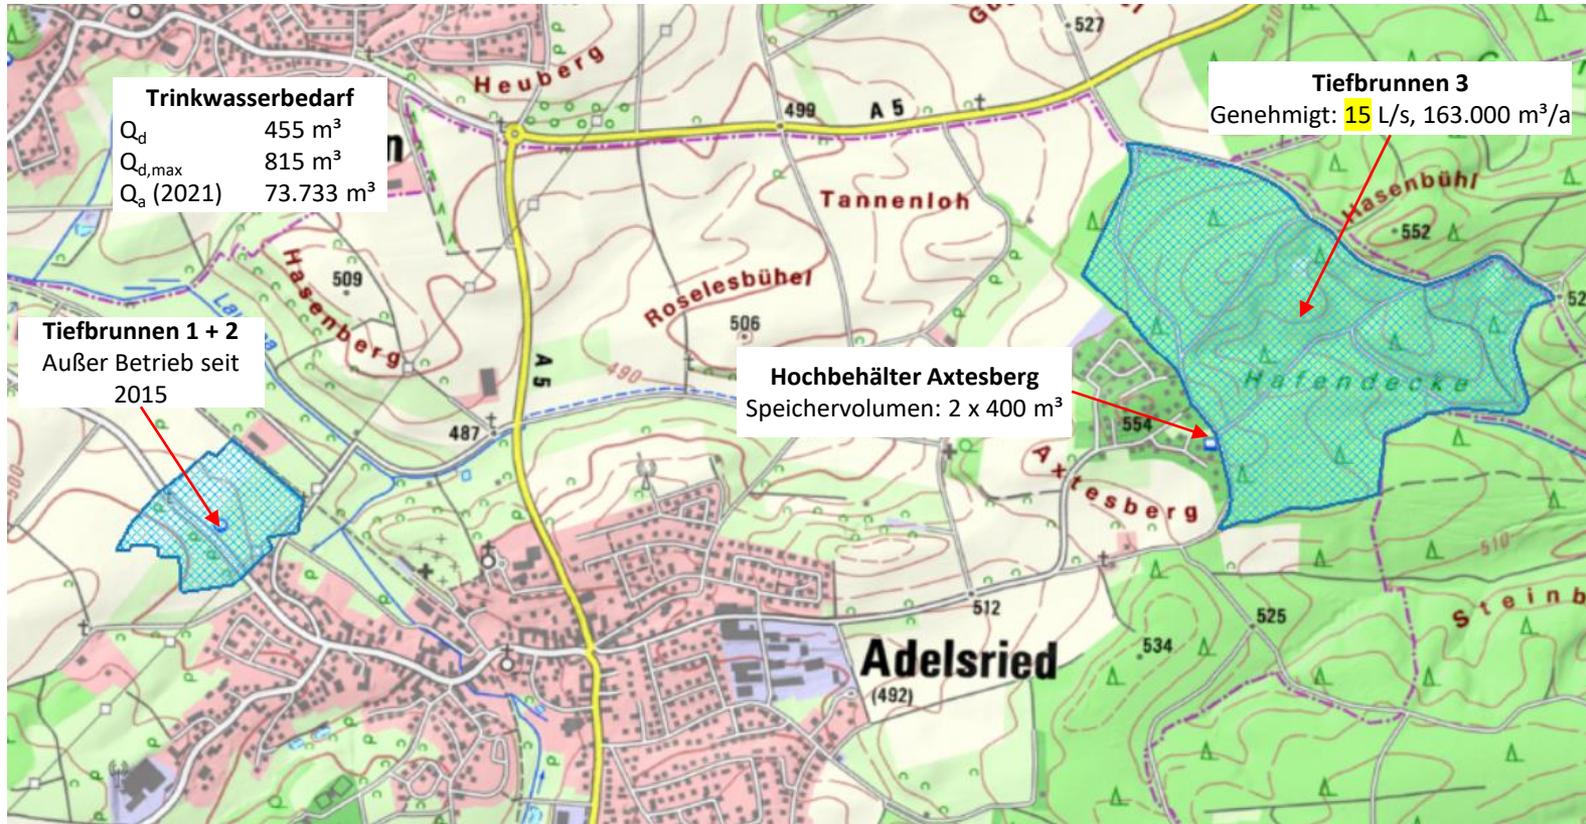
Ausgangssituation Adelsried

Nur ein Brunnen steht zur Trinkwasserversorgung zur Verfügung.
Eine **Verbundlösung** mit einem angrenzenden Wassernachbarn **besteht nicht**.
Eine **Notstromversorgung** ist **vorhanden**.
Eine **Ersatzpumpe** für den Brunnen ist **nicht vorhanden**.
Technische Defekte gefährden die Trinkwasserversorgung.
Die **Versorgungssicherheit** ist **eingeschränkt**.

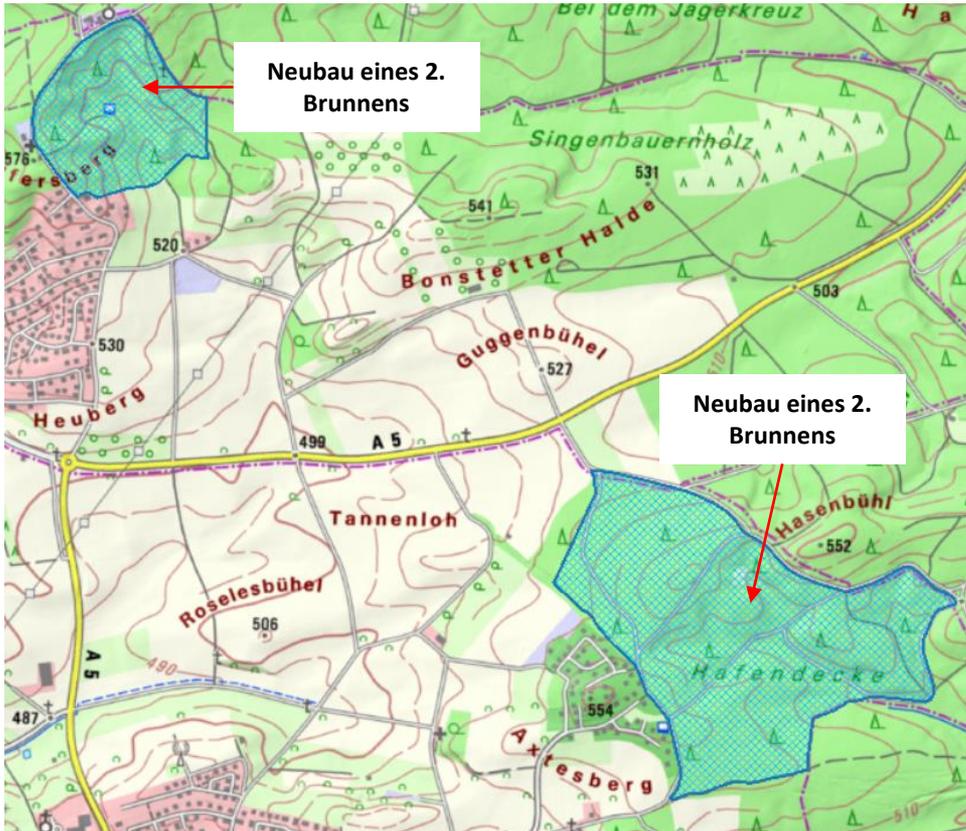
1. Neuerrichtung von Brunnen

Die Gemeinden Bonstetten und Adelsried erbauen jeweils einen neuen Brunnen (techn. Ersatzbohrung) innerhalb der Zone II des bestehenden Wasserschutzgebietes.

- ➔ Erhöhte Versorgungssicherheit
- ➔ Evtl. höherer Genehmigungsaufwand
- ➔ Kosten für Brunnenbau
- ➔ Bau in Zone II des Wasserschutzgebietes mit erhöhten Sicherheitsanforderungen
- ➔ Bei einem Unfall im Wasserschutzgebiet sind aufgrund der Nähe zueinander beide Brunnen von den Auswirkungen betroffen.

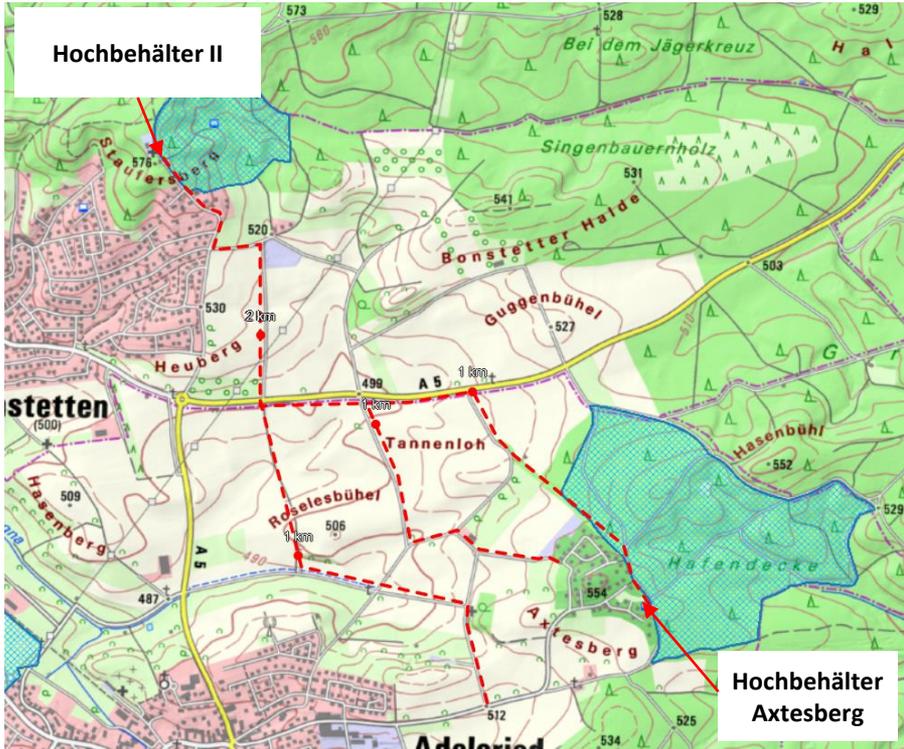
2. Verbundleitung Bonstetten/ Adelsried

Bau einer Verbundleitung zwischen Bonstetten und Adelsried (Trasse offen, s. Grafik). Hydraulischer Zusammenschluss des Hochbehälters II von Bonstetten und des Hochbehälters Axtesberg von Adelsried.

- ➔ Erhöhte Versorgungssicherheit
- ➔ Brunnenbau nicht erforderlich
- ➔ Leitungsbau erforderlich
- ➔ Druckerhöhungsanlage notwendig

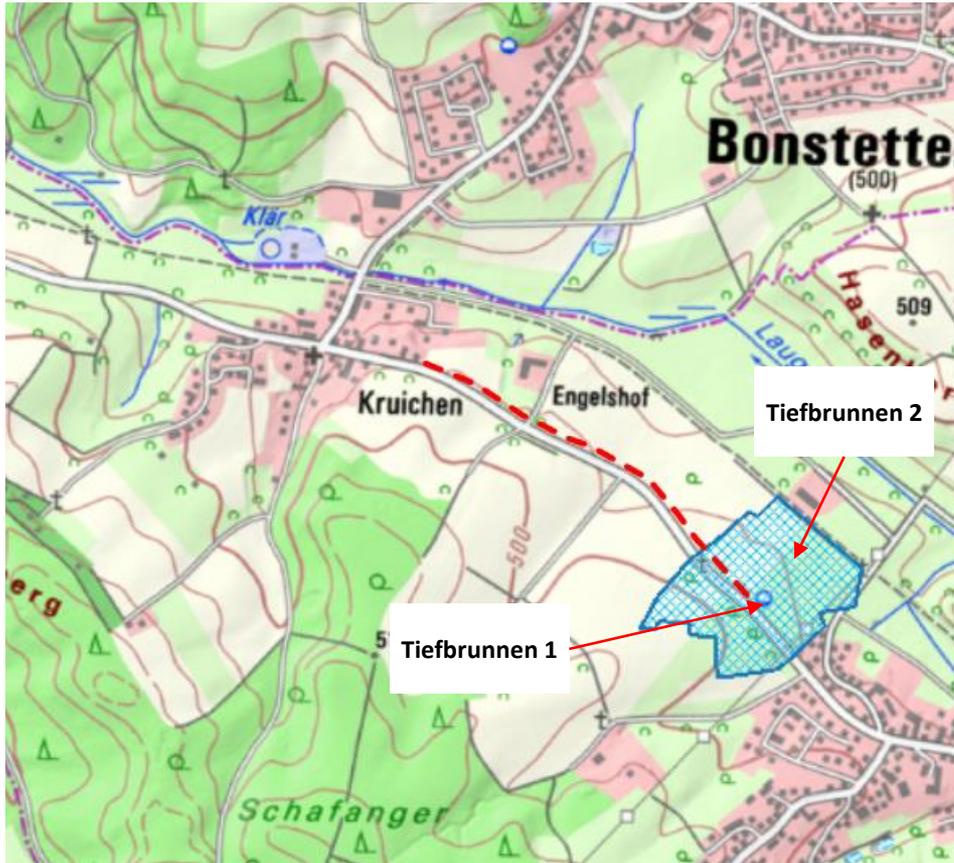
3. Reaktivierung Tiefbrunnen 2 (Adelsried) und Netzzusammenschluss bei Kruichen

Wiederinbetriebnahme von Tiefbrunnen 2 innerhalb des bestehenden Wasserschutzgebietes, der Tiefbrunnen 1 und 2 sowie Bau einer größeren Verbundleitung nach Kruichen.

Die Wassereinspeisung erfolgt dann jeweils direkt ins Ortsnetz.
